EMPRENDIMIENTO, INNOVACIÓN Y LIDERAZGO EN INGENIERÍA MECÁNICA

ENTREPRENEURSHIP, INNOVATION AND LEADERSHIP IN MECHANICAL ENGINEERING

Dr. Sc. Ing. Roberto A. Aguilar Rivas

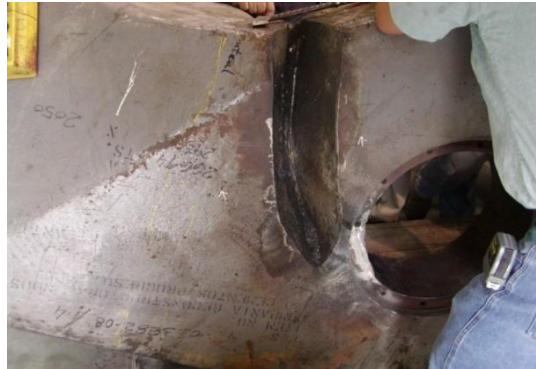
En un balancín de acero, de once toneladas de peso, para la trituración de piedra para la fabricación de cemento, con empleo de partículas magnéticas y ultrasonido, SIE Ltda. localizó una falla transversal consistente en una fisura longitudinal de aprox. 40 cm de longitud por 20 cm de profundidad. INDESA, mediante ensayo a la chispa, identificó el tipo de material del balancín y diagnosticó la falla tipificada con características de fatiga mecánica, diseñando la metodología de reparación de la misma, con aplicación de soldaduras bajo tratamientos térmicos empíricos. La empresa SPS –Servicios Profesionales de Soldadura–, ejecutó la reconstrucción de la pieza con las soldaduras diseñadas para el efecto, bajo monitoreo permanente de SIE e INDESA, con aplicación de inspección visual, partículas magnéticas y ultrasonido.

Las características de la falla permitieron identificarla como causada por fatiga mecánica con un alto grado de expansión.

La siguiente figura muestra la falla original y la preparación de biseles, realizada a ambos lados del balancín. Se aprecia claramente la magnitud de la falla. El proceso fue monitoreado con aplicación de partículas magnéticas para su identificación total.

Figura 1. Preparación de la pieza para su reparación. Fuente: Aguilar R. y Soria L. 2008.

El procedimiento de reconstrucción consistió en precalentamiento manual y levantado con soldadura, con limpieza entre cordones mediante empleo de pulidoras manuales, monitoreándose permanentemente el proceso con empleo de partículas magnéticas. Se emplearon posiciones de soldadura plana, horizontal y sobrecabeza.

Durante el proceso se realizó el mantenimiento permanente de la temperatura de operación con empleo de multiflamas y finalmente se realizó el calentamiento de revenido durante dos horas y media, y enfriamiento bajo control con recubrimiento de lana mineral en ambiente totalmente cerrado.

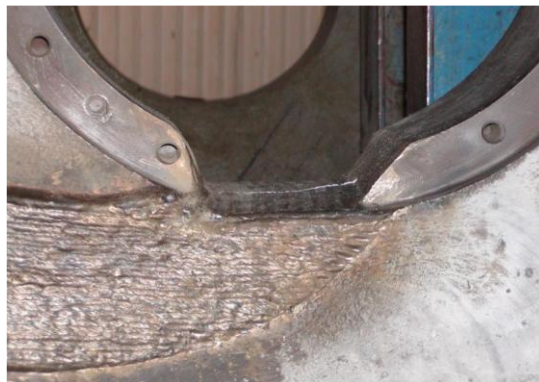
Figura 2. Aspecto final del área reconstruida. Fuente: Aguilar R. y Soria L. 2008.

La figura 2, es representativa de los procesos señalados y muestra los resultados obtenidos. Finalmente se realizó el pulido total, inspeccionándose con empleo de ultrasonido.

Los trabajos de reconstrucción permitieron a la pieza de once toneladas de peso, operar durante más de diez años sin daños relacionados.

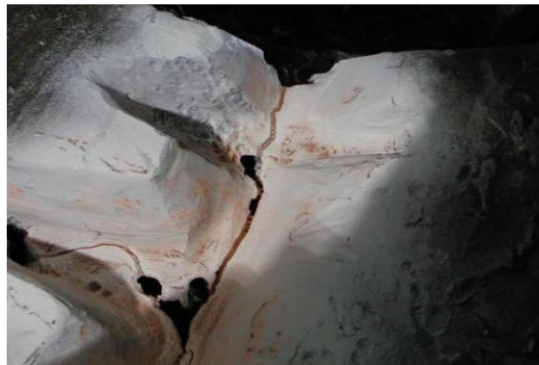
Figura 5. Preparación de la base, zona de reconstrucción lista para iniciar la soldadura. Fuente: Aguilar R. y Soria L. 2011.

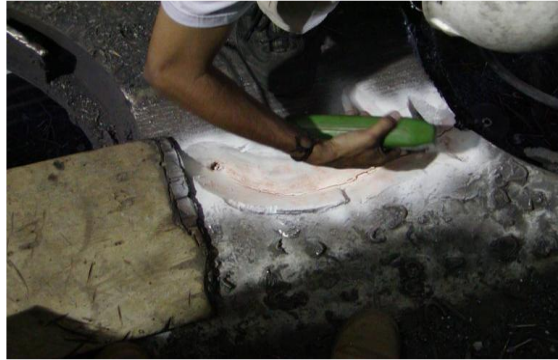
Figura 6. Monitoreo con partículas magnéticas, yunque manual. Fuente: Aguilar R. y Soria L. 2011.

Se realizó la reparación con aplicación de tratamientos térmicos, como en los casos anteriores, y monitoreo del proceso con partículas magnéticas.

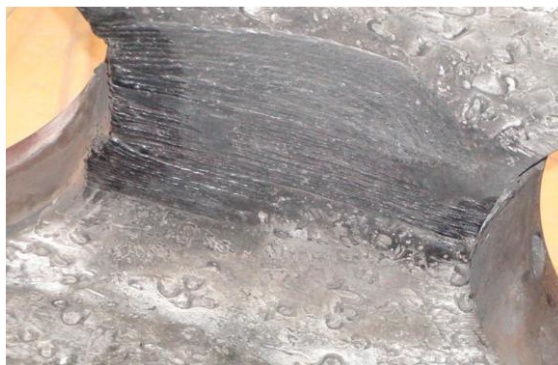
En la figura 7, se aprecia el resultado final de la reparación, monitoreada con aplicación de ultrasonido. Se ve claramente el tipo de superposición de cordones (Metals Handbook, 1983, pp.89.), y la consistencia del levantado en la zona pulida. No se consideró necesario el pulido superficial de los cordones.

Figura 7. Presentación final con pulido de la parte vertical. Fuente: Aguilar R. y Soria L. 2011.

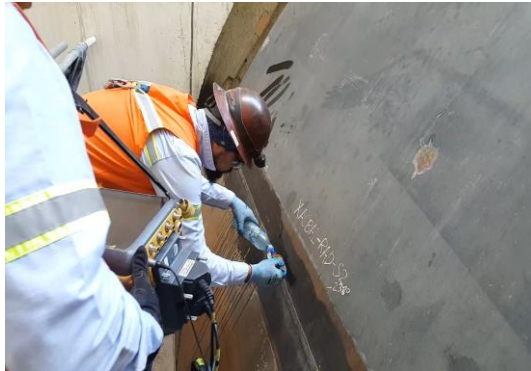
Este es un equipo ultrasónico, automático, detector de fallas o discontinuidades por arreglo de fases, puede realizar los ensayos con aplicaciones hasta de 32 o 64 canales en un solo evento, con respuestas inmediatas computarizadas.

Figura 9. Inspección de fondo con PAUT Fuente: archivos SIE-INDESA 2019.

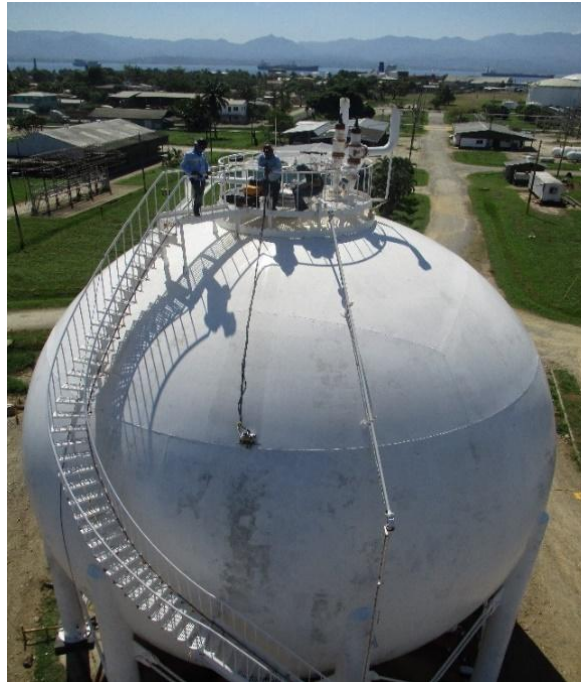
Figura 11. Inspeccion con NAVIC3. Fuente: archivos SIE-INDESA 2019.

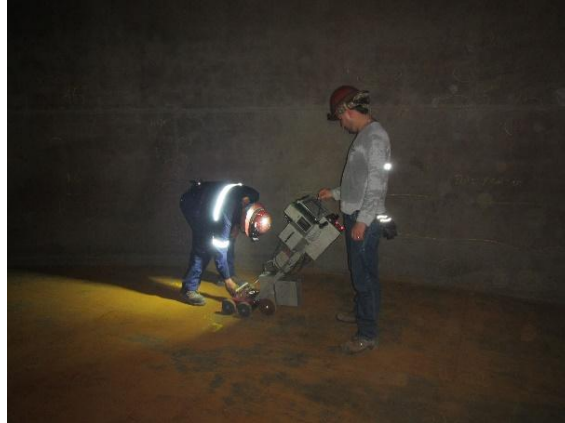
El MFL, o detector de fallas por fugas de flujo magnético, como su nombre lo indica, es un equipo electrónico que permite ubicar fallas o discontinuidades en estructuras de acero, en forma automática por medio de lecturas computarizadas. Este equipo se emplea en sustitución de los equipos o yunques de partículas magnéticas tradicionales. Se aprecia en la siguiente figura.

En la figura 12, se muestra la aplicación del MFL en el fondo de un tanque para el almacenamiento de combustibles, en donde, debido a la peligrosidad de las fugas que pueden suceder eventualmente, se hace necesaria la supervisión permanente por períodos prolongados. Los resultados del equipo han demostrado ser de suma eficiencia en la prevención de riesgos.

Figura 12. Inspección de fondo con MFL. Fuente: archivos SIE-INDESA 2019.
