CORROSIÓN METÁLICA. CASOS ESPECÍFICOS

METAL CORROSION. SPECIFIC CASES

Dr. Sc. Ing. Roberto Alejandro Aguilar Rivas

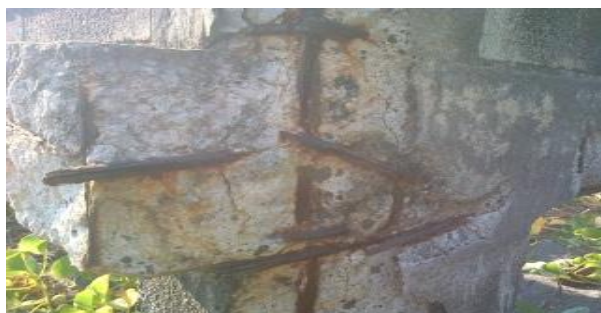
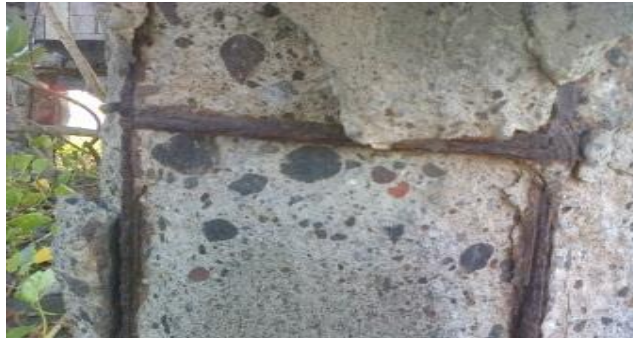
Se visitaron varias construcciones dañadas por el efecto de la corrosión a la orilla del mar, encontrándose efectos de corrosión uniforme generalizada, en las barras de refuerzo para construcción, como puede apreciarse en la Fig. 1.

La corrosión generalizada en los aceros muestra la tendencia total de este metal a expandirse superficialmente. Debido a que los óxidos producidos aumentan su volumen, la expansión ejerce presión sobre los elementos de hormigón armado, el cual se fractura debido a la presión interna, mientras las varillas de acero, que quedan expuestas a la intemperie se degradan por la corrosión. El fenómeno se debe a la permeabilidad del concreto que permite la penetración de humedad salina, induciendo la corrosión.

Figura 1. Corrosión y fractura en estructuras de concreto, en la playa “El Paredón Buena Vista”, Sipacate, Escuintla. Fuente: elaboración propia.

Figura 2. Corrosión y fractura en estructuras de concreto, igual al caso anterior. En el mismo lugar. Fuente: elaboración propia.

En las figuras 1 y 2, pueden apreciarse fracturas y desprendimiento del concreto producidas por los efectos de la expansión debida a los productos de la corrosión en columnas y vigas de concreto en residencias cercanas a la orilla del mar.

- a) El empleo de pinturas impermeables es de gran ayuda en el caso de las construcciones en las cercanías del mar, o de ambientes salinos. Este tipo de pinturas es fácil de conseguir en el mercado local, y pueden ser las mismas empleadas como impermeabilizantes para terrazas en general. Requieren de mantenimiento continuo.

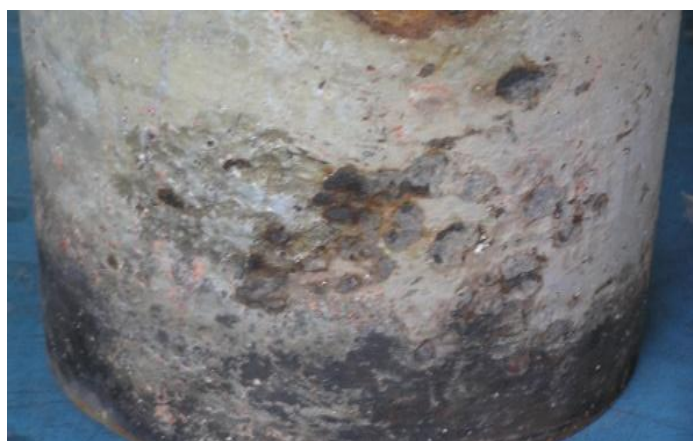
Se analizaron los efectos del contacto con el suelo de una tubería de acero al carbono, para conducción de agua. La degradación se aprecia en la figura 4.

Figura 4. Corrosión combinada, uniforme y por picaduras, en una tubería de acero al carbono para conducción de agua en contacto con el suelo húmedo. Fuente: Archivos SIE-INDESA, 2019.

Puede notarse la presencia de la corrosión generalizada y por picaduras en la tubería, inducida por la humedad del suelo actuando como electrolito. Las fases presentes de las estructuras metalográficas del acero, en este caso ferrita y cementita, al conformar pares galvánicos, inducen la corrosión. La parte de atrás de la tubería se encontró rotalmente libre de efectos corrosivos.

- b) De igual manera se puede retrasar el efecto de la corrosión en las tuberías para conducción de líquidos, como en el caso 4.3, fig. 4, empleando pinturas especiales y evitando el contacto directo de las tuberías con el suelo, mediante el empleo de alzas.

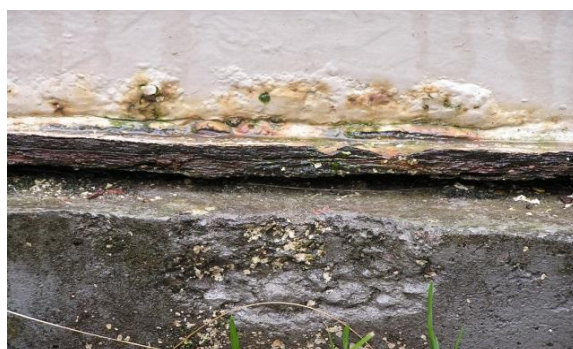
En la figura 6, se aprecia el efecto de corrosión por placas, o exfoliada, producido en un crisol de acero al carbono, para galvanización de chapas (láminas), por inmersión continua en caliente. Este proceso se desarrolla regularmente arriba de los 450°C, temperatura de operación del baño de zinc. El sistema en conjunto alcanza temperaturas superiores.

Debe tenerse en cuenta que para que el fenómeno suceda debe existir un medio corrosivo. En este caso, vapores del flux empleado durante el proceso.

Figura 6. Corrosión por placas o exfoliada, producida por efecto de un agente corrosivo a altas temperaturas, arriba de 500°C (parte externa del crisol). Fuente: Archivos SIE - INDESA, 2019.

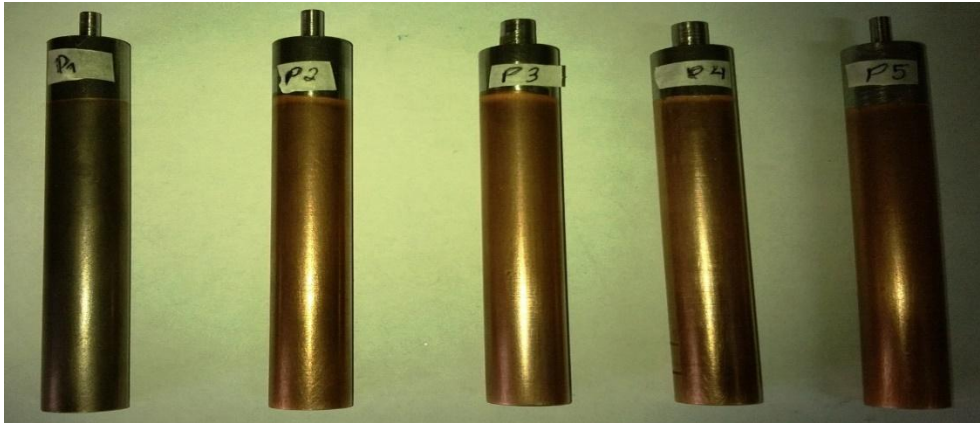
Cortez A. Kelly. 2014, desarrolló un procedimiento experimental, dentro del proyecto de investigaciones metalúrgicas de la EIM, diseñando un equipo piloto para ensayo de recubrimientos metálicos electrolíticos, empleando probetas de acero como cátodo y cobre como recubrimiento, procedente de un ánodo del mismo metal construido para el efecto, llegando a la conclusión que la calidad de dichos recubrimientos empleados como protectores depende, entre otros factores que podrían ser considerados como secundarios, esencialmente de la pureza del recubrimiento utilizado como ánodo, de la concentración del electrolito empleado, y del tiempo y la intensidad de corriente de la electrolisis inducida. La figura 9 indica, de izquierda a derecha, la secuencia de calidad obtenida en varias probetas con la variación de los parámetros indicados.

Fig. 9. Recubrimiento electrolítico de cobre, sobre barras de acero al carbono. Fuente: Cortez K. 2014.

- c) El recubrimiento metálico por medio de procesos como galvanización por inmersión en caliente o electrólisis, con metales de diferente potencial electroquímico es muy empleado y se aprecia claramente en el ejemplo de las figuras 9 y 10.
