# EFFECTO DEL TRATAMIENTO TÉRMICO Y DE LA VELOCIDAD SOBRE LA RESISTENCIA AL DESGASTE DE DEPÓSITOS DE ACEROS MODERNOS MARTENSÍTICOS

A. Gualco<sup>1,2,3</sup>, E. Surian<sup>4</sup> y H. Svoboda<sup>2,5</sup>

## Resumen:

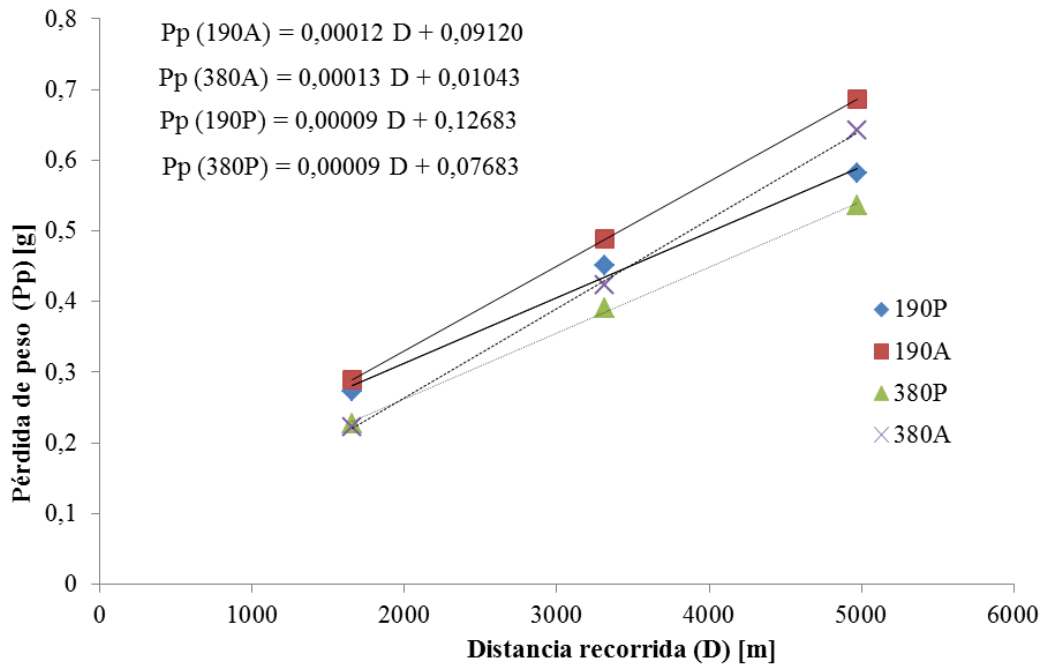
Figura 5. Tasa de desgaste para todas las probetas ensayadas.

A partir de los resultados experimentales de los ensayos de desgaste (pérdida de peso en función de la distancia) se calculó la tasa de desgaste. En la figura 5 se grafican los valores obtenidos para cada condición.

A 190 rpm el mecanismo de desgaste asociado fue oxidativo severo. Las probetas PWHT presentaron mejor resistencia al desgaste que las AW. Esto estaría asociado a que la deformación plástica fue mayor en la condición AW, debido a su menor dureza inicial, produciendo una mayor cantidad de fisuras subsuperficiales paralelas a la dirección de deslizamiento (figuras 6a), que se propagaron con el tiempo hasta alcanzar la longitud crítica, desprendiéndose luego del material en forma de debris [11-13]. A su vez, el material con sustrato más duro permitió generar una capa de óxido que le confirió mejor resistencia al desgaste debido a su mayor dureza (900 HV), ver figura 6b [11]. Sobre la superficie desgastada se realizó XRD a fin de identificar los óxidos formados durante el proceso de desgaste. Se encontró que la austenita retenida sobre la superficie se transformó totalmente y que, además, óxidos de los tipos  $Fe_2O_3$  y  $Fe_3O_4$  cubrieron parcialmente la superficie de desgaste mejorando ambos factores la resistencia al desgaste [14].

Para las probetas ensayadas a 380 rpm la deformación plástica del sustrato fue elevada. Los mecanismos de desgaste actuantes fueron oxidativo severo y extrusión [15-17]. La temperatura alcanzada en la superficie de desgaste fue de 860 °C, lo que favoreció la oxidación y la deformación plástica. El desgaste inicial fue menor respecto de las probetas ensayadas a 190 rpm, debido a que se llegó a la temperatura estacionaria en un corto tiempo, favoreciendo la formación de óxidos superficiales que mejoraron la resistencia al desgaste (figuras 7a y b). Las probetas tratadas térmicamente presentaron una resistencia al desgaste levemente mayor que las no tratadas debido a la formación de una capa continua de óxido, ver figuras 8a y b. Esta capa de óxido produjo una mejora del coeficiente del fricción respecto de la condición de contacto metálico y una mayor dureza y estabilidad térmica que el metal base [11].

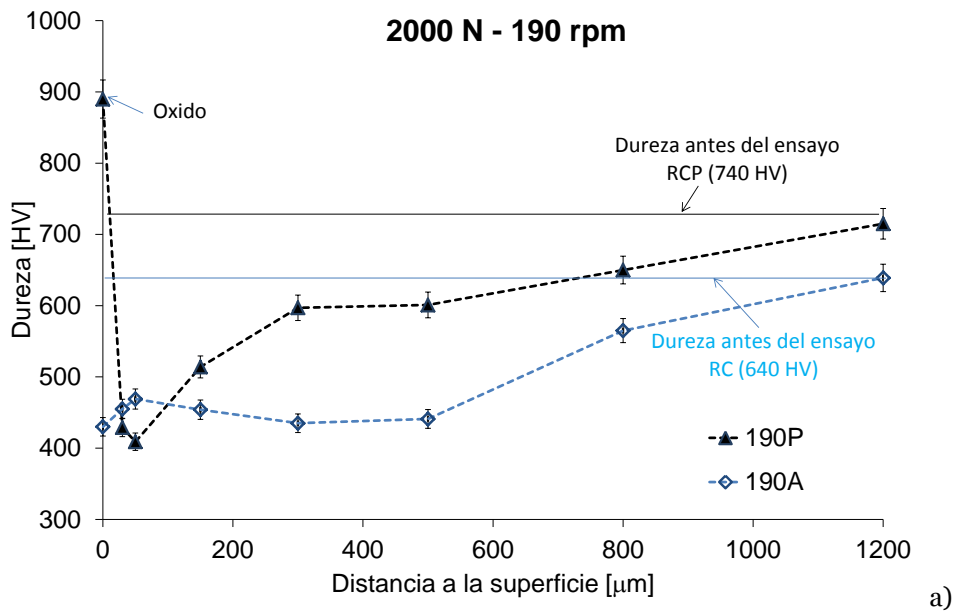
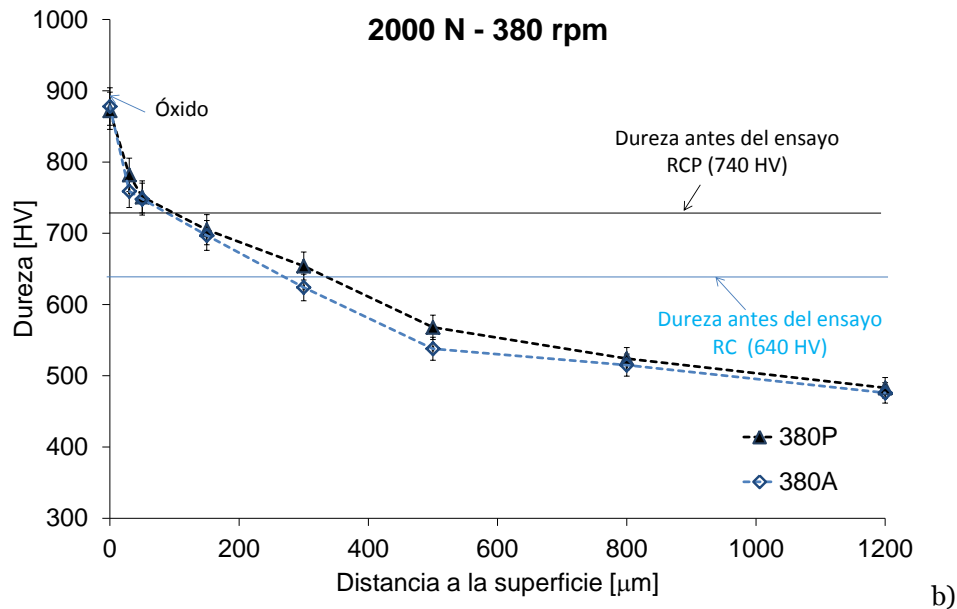
Figura 10. Perfiles de microdureza de las probetas ensayadas, a) 190 rpm y b) 380 rpm.

La dureza medida en la probeta como soldada fue de 640 HV y en la tratada térmicamente de 740 HV. Este incremento se debió a la precipitación de carburos coherentes que generaron endurecimiento secundario. En las figuras 10a y b se observa la variación de la dureza en función de la distancia a la superficie de

desgaste, para las muestras AW y PWHT, luego del ensayo de desgaste, para las distintas velocidades empleadas.

En la figura 10a se puede ver que en la zona cercana a la superficie de desgaste se produjo un ablandamiento de la microestructura hasta valores cercanos a los 400 HV. Las temperaturas alcanzadas, entre los 520 y 540 °C, favorecieron el revenido de la martensita [18]. Los valores alcanzados en la superficie fueron similares para ambas condiciones. Asimismo se observa que la zona afectada por el ensayo de desgaste fue de alrededor de 1200 micrones. Sobre la superficie se formó una capa de óxido que presentó una dureza de 900 HV.

En la figura 10b se observa que en la zona cercana a la superficie de desgaste se produjo endurecimiento de la martensita, producto de la deformación plástica. La temperatura alcanzada durante el ensayo fue de 860 °C lo que ayudó a la deformación y en consecuencia el endurecimiento [19-21]. Además este endurecimiento actuó como un soporte o base disminuyendo la deformación superficial y favoreciendo la generación de la capa de óxido. Los valores medidos en la superficie fueron de 900 HV.
